COMUNE DI MONTALTO DORA

LAVORI DI SISTEMAZIONE DEL TERRITORIO COMUNALE IN  
RIFERIMENTO AI FENOMENI DI ALLAGAMENTO

*PROGETTO DI FATTIBILITA' TECNICO-ECONOMICA*

RELAZIONE GEOLOGICA

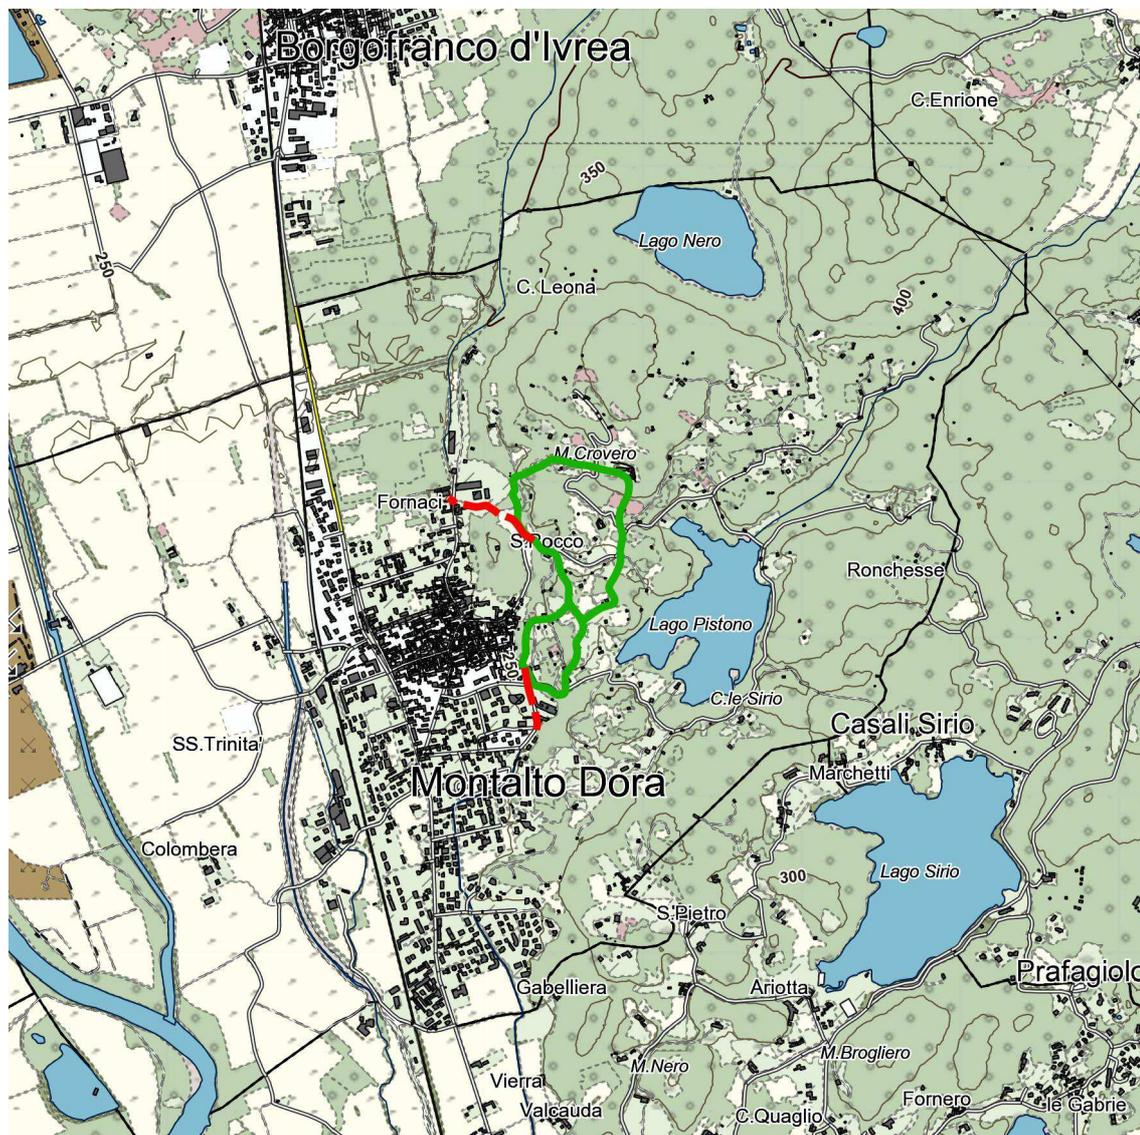
*Fig. 1. Carta d'inquadramento alla scala 1:25.000. In verde sono individuati i bacini idrografici oggetto di indagine e in rosso le canalizzazioni in progetto.*

Sull'allegato stralcio cartografico alla scala 1:25.000, tratto dalla Cartografia dell'IGM, sono stati individuati con la linea verde i limiti dei bacini idrografici su cui si intende intervenire e con il tratto rosso il tracciato delle opere di canalizzazione previste.

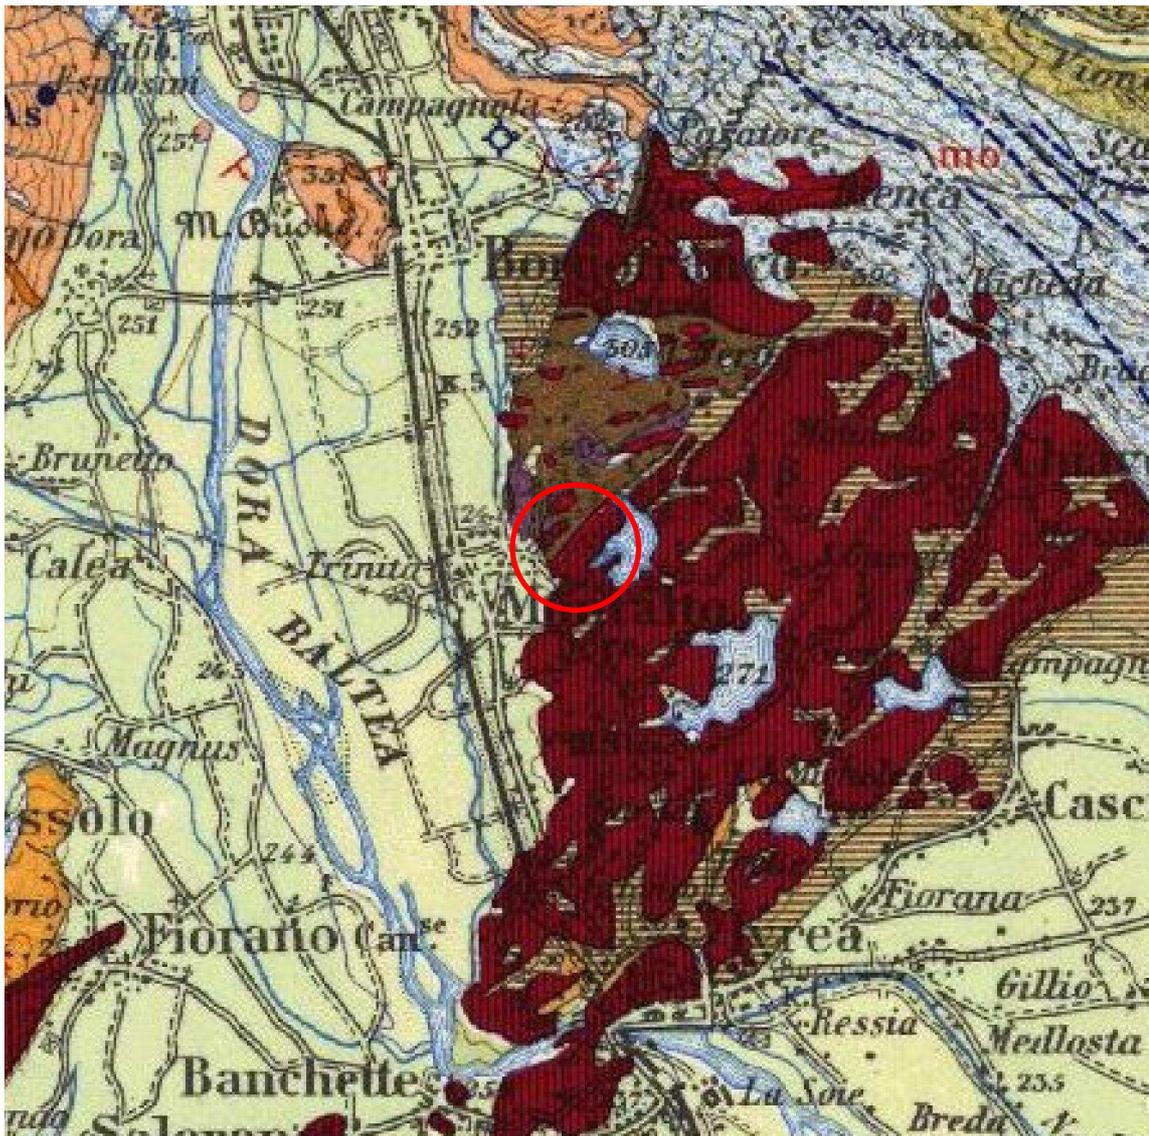
Fig. 2. Carta geologica alla scala 1: 50.000.

Le litologie che caratterizzano il substrato roccioso in questa zona appartengono a tre distinte unità tettoniche, come evidenziato

dall'allegato stralcio (ingrandito alla scala 1:50.000) del Foglio n°42 "Ivrea" della Carta Geologica d'Italia, edito alla scala 1:100.000.

Vi sono rappresentate: La zona Sesia-Lanzo, la zona Ivrea-Verbano e la zona del Canavese.

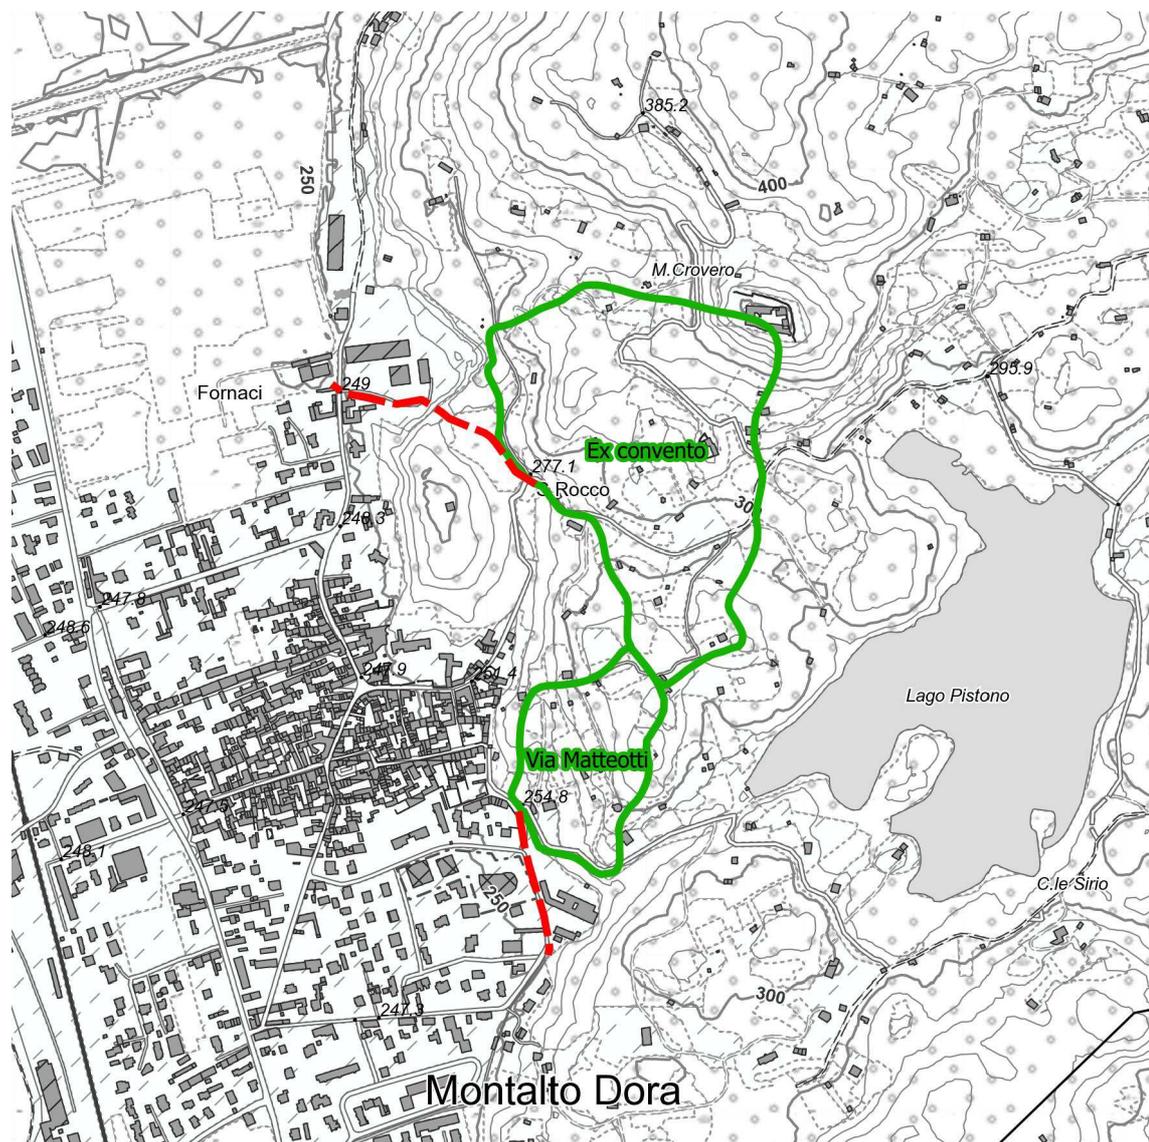
Fig. 3. Carta di dettaglio - scala 1:10000.

La superficie del substrato roccioso è caratterizzata da un andamento decisamente irregolare, che isola bacini di piccole dimensioni come quelli in esame (fig. 3); in epoca post-glaciale i settori maggiormente depressi sono stati parzialmente colmati dalla deposizione di materiali limoso-sabbiosi di origine eluvio-colluviale e/o fluvio-lacustre.

In fig. 3 sono individuati i bacini oggetto di indagine caratterizzati da una estensione rispettivamente pari a 12,7 Ha (bacino denominato "Ex convento" sugli elaborati progettuali) e 3,8 Ha (bacino denominato "Via Matteotti" sugli elaborati progettuali.)
